# Protokół nr 04/11/19 z dnia 12.11.2019 z przeprowadzonego przeglądu stanu dachu.

## **Adres: Sowińskiego 74d,74e,74f, Szczecin**

Zgłoszenie: sprawdzenie stanu blacharki, nasad kominowych, wyłazów, rynien. Wynik przeprowadzonej kontroli:

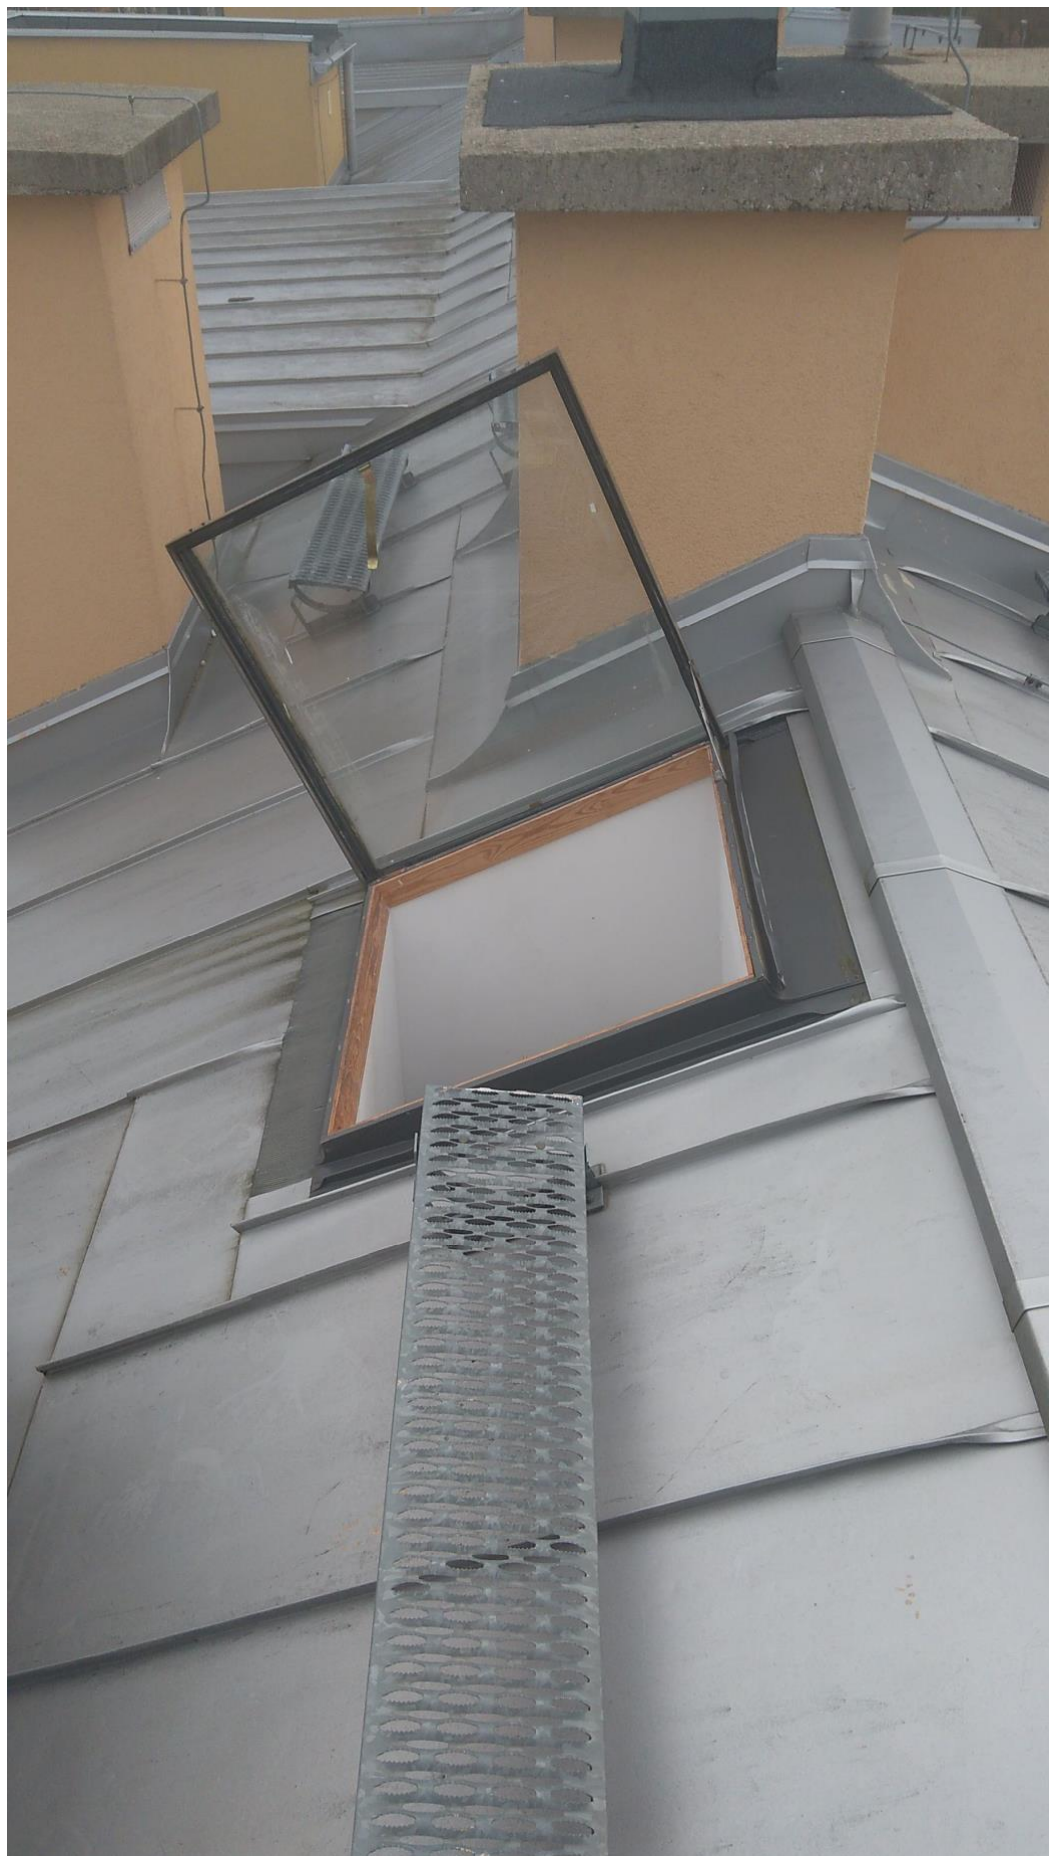
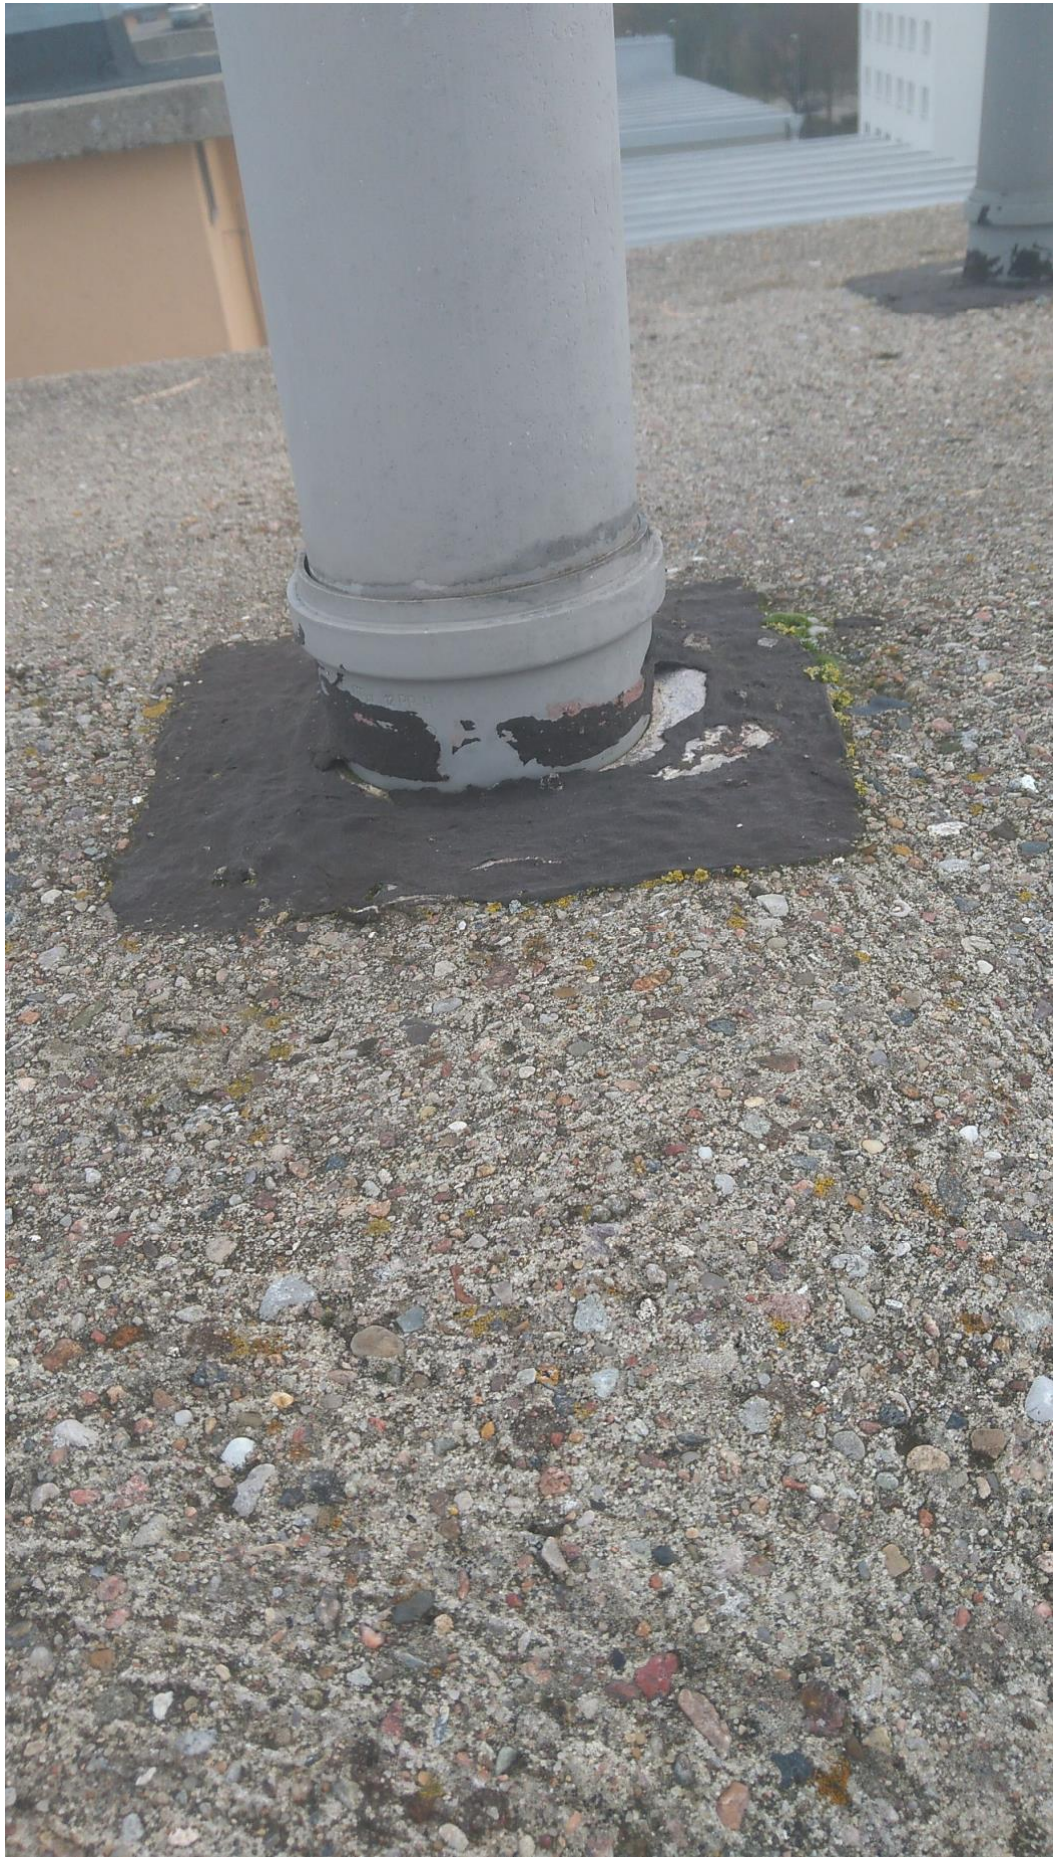
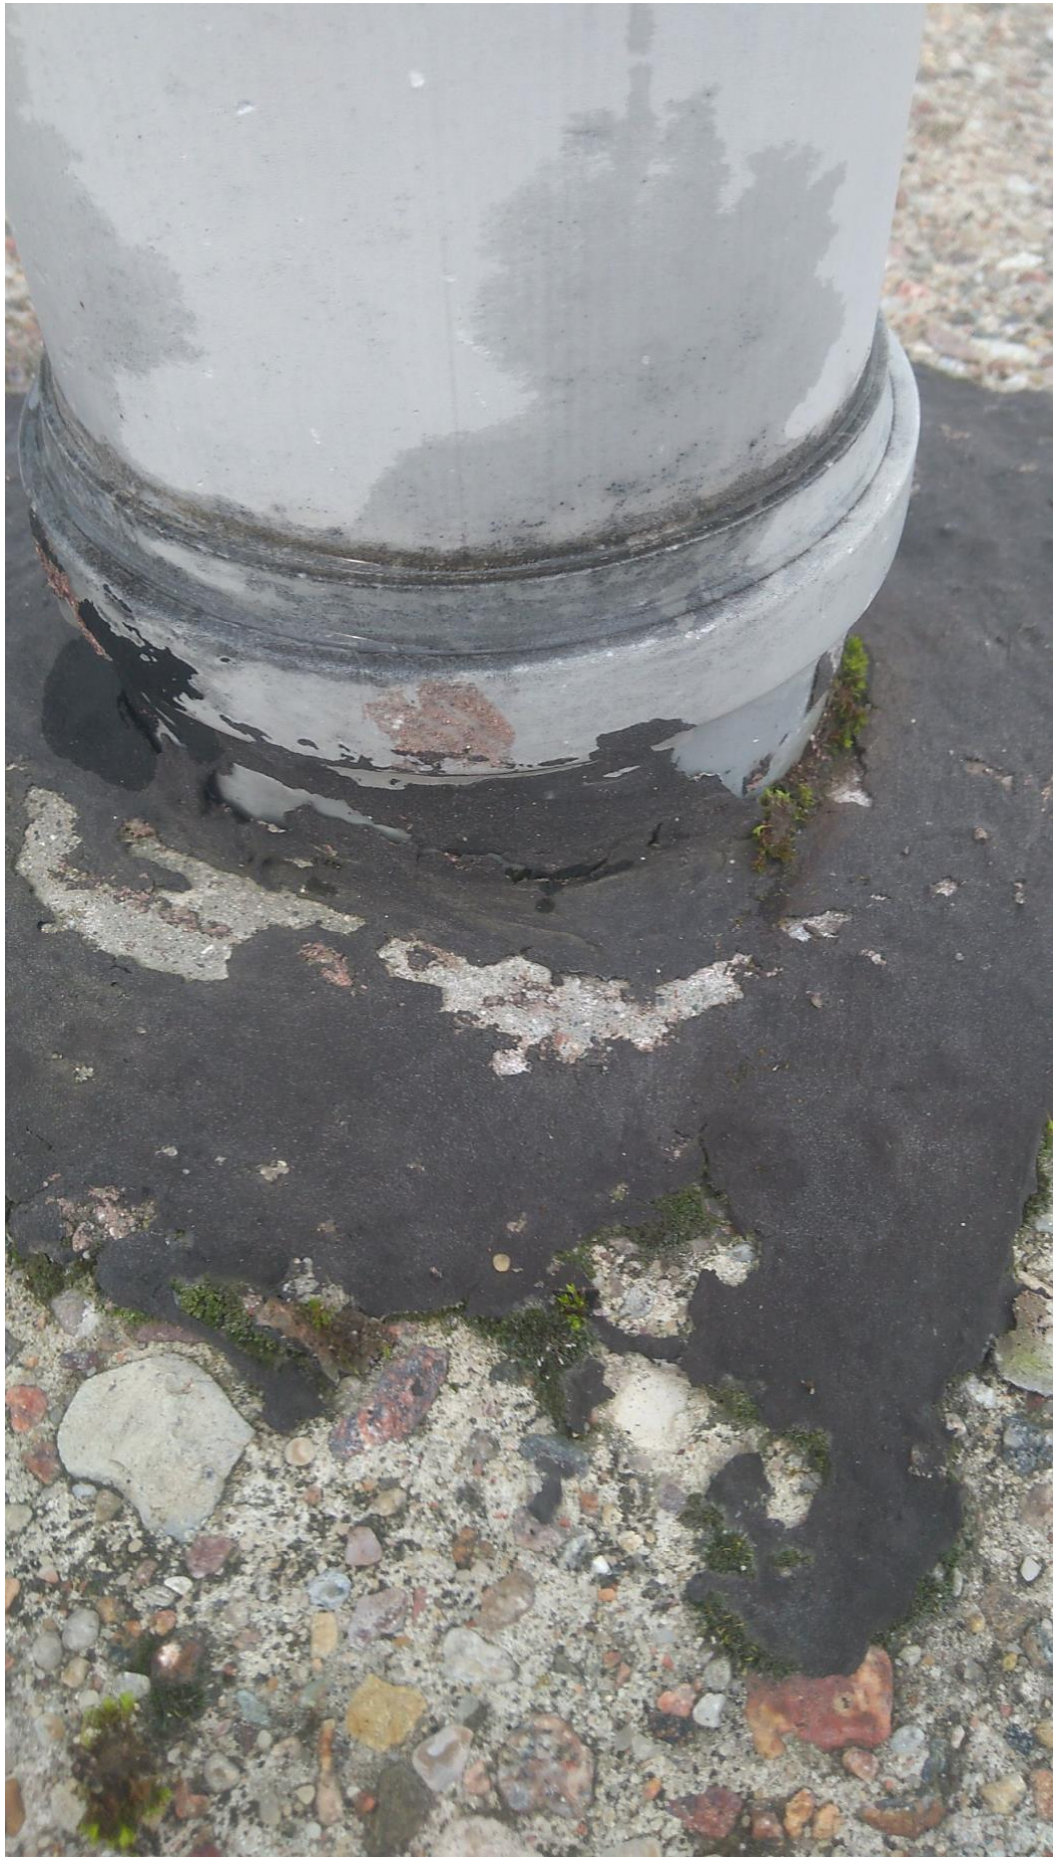
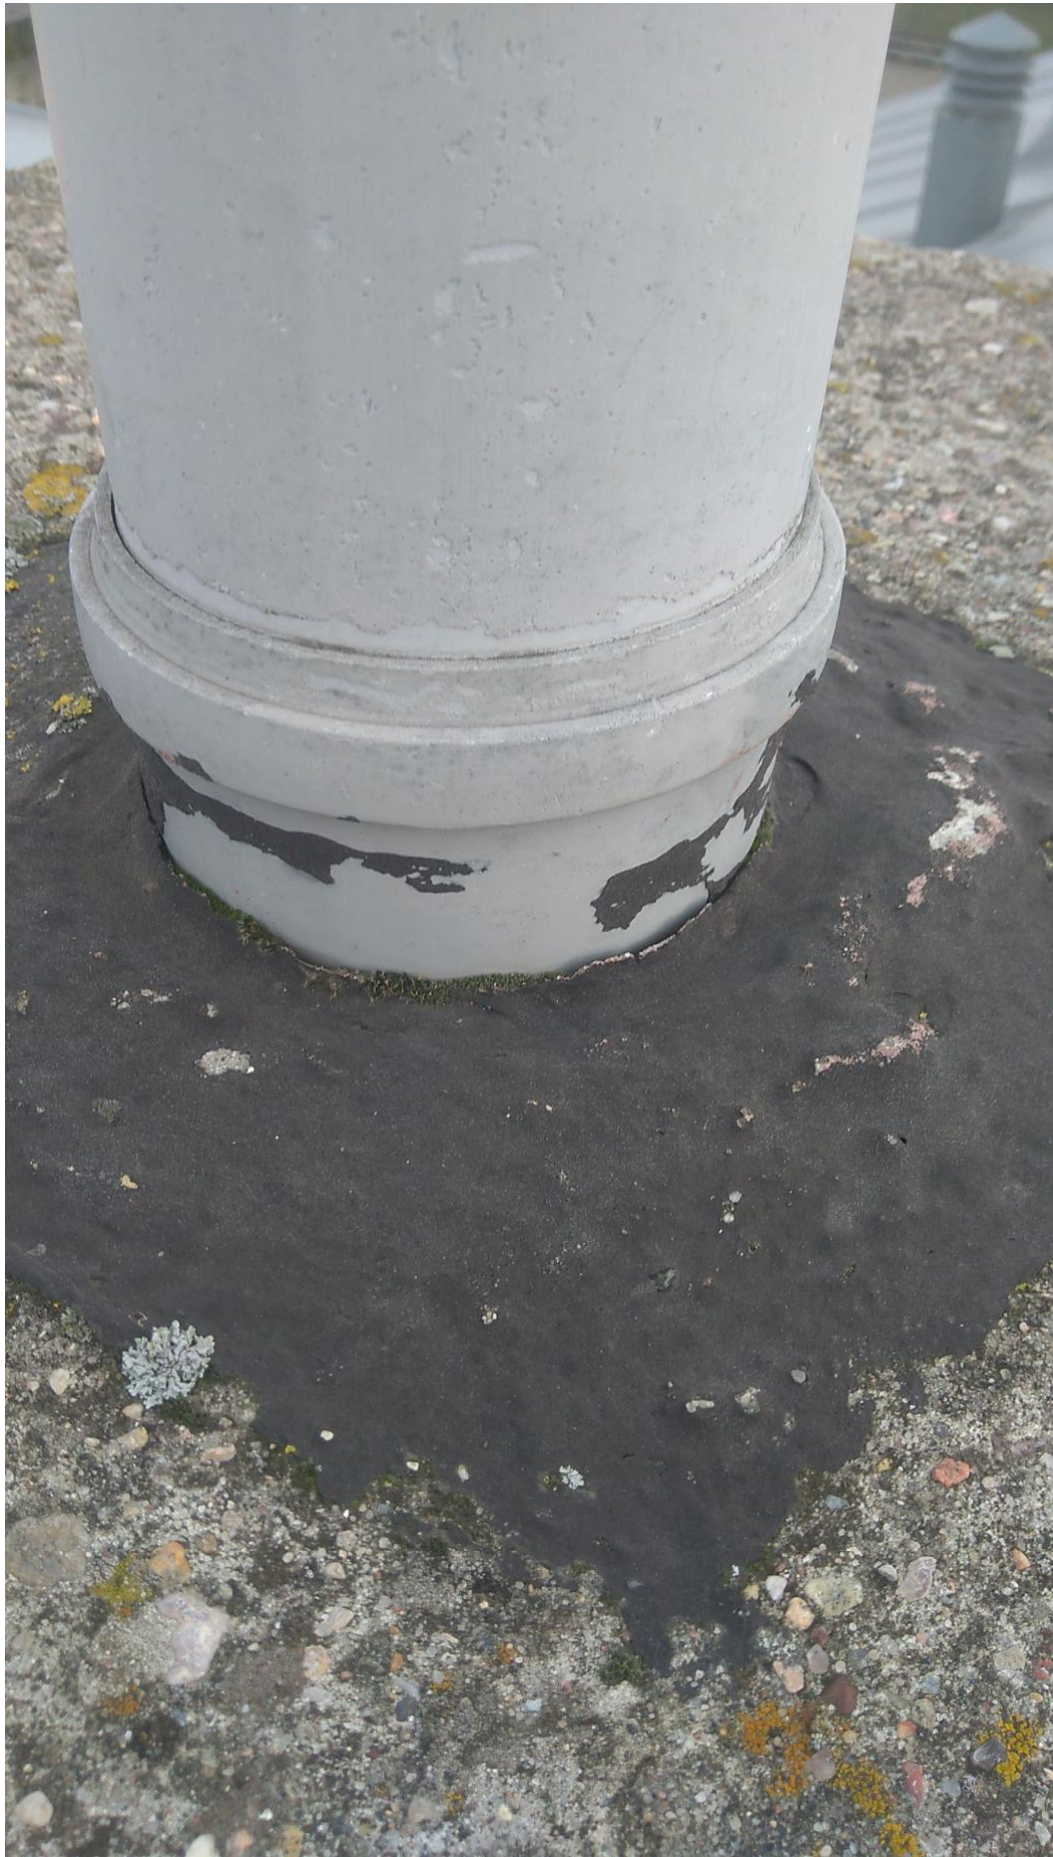
- w miejscu przejścia przez czapę kominową odpowietrzników małe nieszczelności
- dokumentacja fotograficzna: TAK

1. Doszczelnić ok 10 szt. rur przechodzących przez czapę komina
